DEFECTOS DE PINTADO CAUSAS, PREVENCIÓN Y CORRECCIÓN

Para garantizar mayor productividad y calidad total en la aplicación de pinturas y barnices, en los talleres de pintura, WEG Tintas enumeró las principales fallas de pintado que surgen en el día a día del repintado. Junto a las posibles causas están las acciones para prevención y corrección del problema.

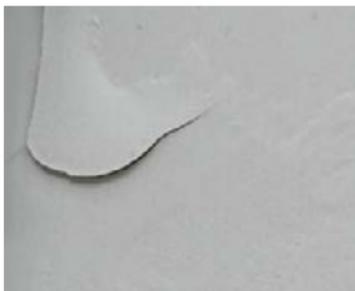
FALLA DE ADHERENCIA

La pintura se suelta del sustrato en grandes o pequeñas áreas, pudiendo, o no, afectar a más de una camada.

1. Preparación y/o limpieza inadecuada de la superficie;
2. Utilización de productos de marcas diferentes;
3. Indicación incorrecta del sistema de pintado;
4. Masillas y primers inadecuados;
5. Presencia de grasa, aceites, ceras, silicona, residuos de lijado, residuos de pulimento;
6. Limpieza inadecuada de la superficie a ser pintada;
7. Uso de diluyente no recomendado para la línea;
8. No cumplimiento de los tiempos de secado (en caso de barnices, aplicación sobre la base reseca).

1. Verificar el tipo de sustrato a ser pintado;
2. No utilizar productos de marcas diferentes;
3. No utilizar sistemas incompatibles;
4. Realizar limpieza cuidadosa con productos recomendados;
5. Verificar el tipo de grano de lija recomendada;
6. Prestar atención al número de manos aplicadas, el exceso de manos puede derivar en falta de adherencia.

Lijar y limpiar cuidadosamente el sustrato.

Remover las capas de pinturas sueltas y reaplicar el sistema, observando la compatibilidad entre productos.

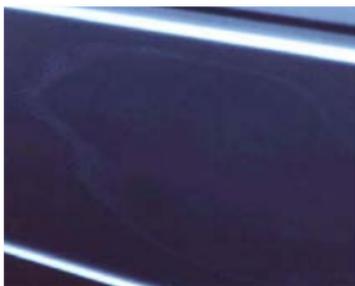
MAPEADO

Se forman marcas y dibujos con diferencias de tono y brillo en la superficie pintada, tras el secado de la pintura.

1. Utilización de productos de marcas diferentes;
2. Catálisis inadecuada (catalizador insuficiente);
3. Secado insuficiente de las camadas anteriores;
4. Exceso de camada de primer o de masilla;
5. Falta o inexistencia de camada de primer para aislamiento de áreas masilladas;
6. Uso de catalizador y/o diluyente inadecuado;
7. Uso de diluyente de evaporación muy lenta;
8. Pintado realizado sobre materiales incompatibles;
9. Uso de graduación de lija inadecuada;
10. Aplicación de masilla reparadora (masilla poliéster o plástica) encima de camada de pinturas.

1. Antes de lijar, desengrasar adecuadamente el sustrato;
2. Lijar cuidadosamente el área a ser reparada;
3. Aplicar la masilla poliéster sobre la chapa cruda o sobre el primer epoxi;
4. Respetar los espesores y los tiempos de secado de las pinturas aplicadas, conforme la recomendación del Boletín Técnico;
5. Asegurarse de que el producto esté diluido y catalizado conforme la recomendación del Boletín Técnico;
6. Dejar los bordes de la masilla y el sustrato siempre nivelados;
7. Aplicar primer respetando el intervalo entre las manos;
8. Remover las capas de productos hasta la chapa desnuda, donde recibirá la masilla reparadora (masilla poliéster / plástica), mantener la chapa desnuda en el entorno del área reparada, la masa reparadora no puede cubrir capas.

Lijar el local hasta que quede suficientemente liso.

Rehacer la aplicación del sistema de pintado.

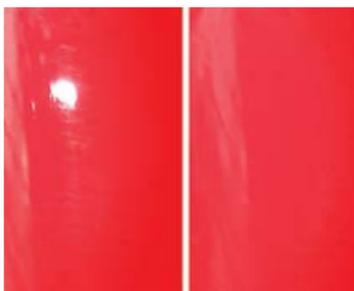
PERDIDA DE BRILLO

La camada de pintura recién aplicada no presenta el brillo de acuerdo con las especificaciones del producto.

1. Absorción de cera o de suciedad;
2. Primer PU húmedo o sin secar completamente;
3. Diluyente de secado muy acelerado;
4. Catalizador o diluyente inadecuados;
5. Mezcla incorrecta de los componentes;
6. No respetado el intervalo entre manos, ver Boletín Técnico;
7. Tiempo de secado inadecuado;
8. Exceso de lijado o pulimento del acabado;
9. Uso de diluyente no recomendado en sistemas poliuretanos (primers / pinturas / barnices).

1. Desengrasar adecuadamente el local de la reparación;
2. Hacer las catálisis correctas de los productos, conforme la indicación del Boletín Técnico;
3. Respetar el espesor de las pinturas aplicadas, conforme la especificación del Boletín Técnico;
4. Respetar los intervalos entre las pasadas (flash off);
5. Aplicar el número de manos recomendado en la ficha técnica;
6. Verificar las condiciones de la cabina de pintado y realizar el mantenimiento periódico;
7. Utilizar siempre el diluyente recomendado por el fabricante. Obs.: en sistemas poliuretanos PU no se debe utilizar thinners (con alcohol en su composición).

En casos simples, realizar pulimento para aumentar el grado de brillo.

En casos más complejos, aguardar el secado completo, lijar hasta obtener una superficie uniforme y repintar.

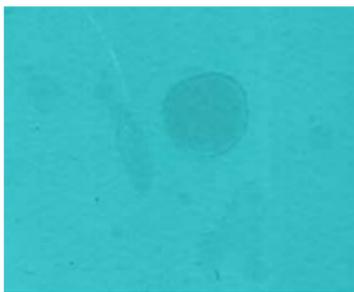
MANCHADO

Áreas manchadas más claras y más oscuras en el pintado metálico.

1. Tipo inadecuado de pistola;
2. Falta de ajuste de presión de aire;
3. Flujo de la pintura muy abierto o muy cerrado;
4. Distancia inadecuada entre la pistola de pulverización y la superficie a ser pintada;
5. Uso de catalizador y/o thinner inadecuado;
6. Mala conducción de la pistola durante la aplicación;
7. Pintura aplicada muy cargada o muy polvorienta;
8. Tiempo de intervalo entre manos muy corto.

1. Correcta regulación de la pistola;
2. Aplicación uniforme de la pintura de base;
3. Observar los tiempos de evaporación de los solventes indicados;
4. Homogeneizar adecuadamente la pintura;
5. Utilizar pistola para aplicación de pintura y barniz con pico de 1.3 a 1.5.

Aguardar el secado completo; lijar la superficie y repintar solamente con pintura de acabado, sin necesidad de aplicar nuevamente el primer.

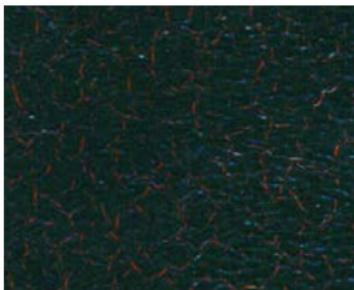
CRAQUEO

Rayas o cortes (fisuras) de longitud y profundidad diversas.

1. Pintado realizado con materiales de baja calidad;
2. Aplicación de la pintura sobre primer inadecuado;
3. Exceso de capas de primer o masilla;
4. Secado insuficiente de las capas anteriores;
5. Repintado hecho sobre base vieja, ya agrietada;
6. Oscilaciones extremas de temperaturas.

1. Utilizar diluyente y catalizador recomendados para las condiciones del ambiente (temperatura, circulación de aire, etc.);
2. Realizar los ajustes del equipo de pintado conforme las especificaciones técnicas del producto;
3. Aplicar el número de manos conforme recomendación;
4. Respetar el intervalo entre manos;
5. Mantener la distancia correcta entre la pieza y el tablero de secado;
6. Realizar la exposición para secado vía infrarrojo.

Eliminar todas las camadas del área afectada hasta la chapa y recomponer el sistema de pintado.

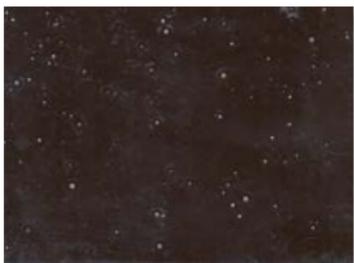
CRÁTERES (OJO DE PEZ)

Surgimiento de cráteres con apariencia de ojo de pez.

1. Desengrase insuficiente;
2. Aire comprimido contaminado con agua o aceite;
3. Cabina contaminada con silicona;
4. Falta de mantenimiento del compresor de aire.

1. Usar el desengrasante indicado, evitando excesos;
2. Utilizar toallas de papel descartable, de preferencia una para el desengrase y otra para el secado de la superficie; ;
3. No usar productos con silicona cerca del ambiente de pintado;
4. Utilizar filtros en la línea de aire comprimido, eliminando la contaminación por agua o por aceite;
5. Agotar el compresor de aire y revisarlo periódicamente.

Desengrasar el área afectada y lijar hasta que quede lisa. Enseguida, aplicar nuevamente el esquema indicado hasta alcanzar el espesor deseado.

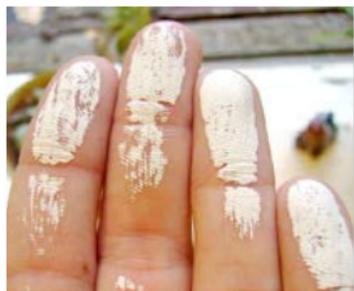
SECADO DEFICIENTE

Luego de la aplicación, la pintura no se seca adecuadamente, tomando más tiempo que el especificado, presentando problemas en la dureza del film.

1. Utilizado catalizador inadecuado;
2. Temperatura ambiente muy baja;
3. Capada de pintura excesiva;
4. Temperatura insuficiente en la cabina;
5. Catálisis incorrecta de los componentes;
6. Exceso de camada de primer;
7. No respetar los intervalos entre las pasadas (flash off).

1. Utilizar solamente el catalizador indicado y en la proporción recomendada en el Boletín Técnico;
2. No aplicar en camadas fuera de lo especificado en el boletín técnico;
3. Utilizar acelerador de secado en temperaturas ambientes muy bajas (por debajo de 20°C). Contactar al SAC para más informaciones.

Aumentar el tiempo de secado además del requerido. En caso de que no surta efecto, eliminar las camadas finas con diluyente o lijado para reaplicar el sistema inmediatamente.

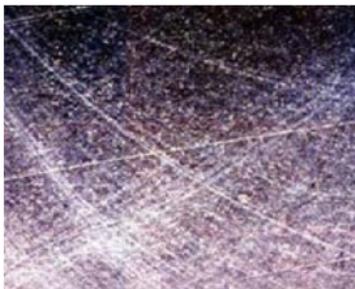
MARCA DE LIJA

Ranuras visibles en la película tras la aplicación del acabado.

1. Uso de lija inadecuada (gramaje muy alto);
2. Presencia de polvo al lijar;
3. Tiempo de secado inadecuado;
4. Número insuficiente de manos de primer o de acabado;
5. Acabado inadecuado entre el proceso de lijado de la masilla reparadora (poliéster/plástica) y la aplicación de primer.

1. Seguir la recomendación de grano de lija;
2. Aguardar el completo secado del producto antes de efectuar el lijado;
3. Aplicar los productos en los espesores recomendadas en el Boletín Técnico.

Luego del secado total del producto,lijar la camada de acabado con una lija apropiada y reaplicar el acabado. Siendo necesario, hacer el mismo procedimiento con las capas del Primer.

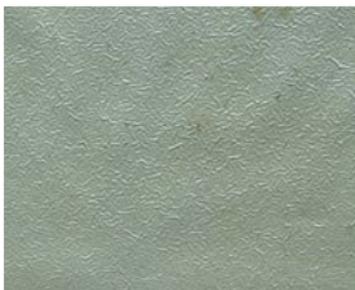
ARRUGAS / ONDAS

La superficie presenta ondulaciones y arrugas en el pintado.

1. Incompatibilidad entre sistemas;
2. Capada anterior no adherida al sustrato;
3. Exceso de capas en el primer o en la masilla;
4. Secado insuficiente de las capas anteriores;
5. Viscosidad de la pintura muy alta;
6. Retención de diluyente del film anterior.

1. Usar sistemas compatibles;
2. Aplicar los productos en los espesores recomendados en el Boletín Técnico;
3. Usar el diluyente recomendado;
4. Asegurarse de que las capas estén debidamente secas;
5. Respetar el intervalo entre manos;
6. La aplicación de un primer sealer puede aislar las capas en caso de que no sea posible la remoción.

Decapar (raspar) las partes afectadas. Preparar la superficie y repintar correctamente.

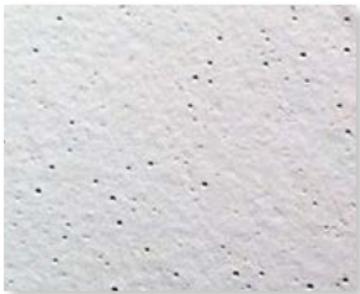
PUNTOS DE AGUJA (POROS)

La superficie del pintado presenta pequeñas micro fallas estructurales.

1. Mezcla de los componentes no realizada adecuadamente;
2. Aplicación inadecuada de la masilla poliéster;
3. Tiempo de vida útil de la mezcla excedido;
4. Aire atrapado en el primer;
5. Orificios no cubiertos por la camada anterior;
6. Aire atrapado debido a la abertura errónea del pico;
7. Pintura muy viscosa;
8. Tiempo insuficiente para evaporación entre las manos (Intervalo entre manos no respetado);
9. Retención de diluyente/solvente debajo de la película.

1. Hacer las mezclas usando regla o vaso de catálisis;
2. Respetar el tiempo de vida útil de la mezcla;
3. Utilizar la abertura del pico de la pistola indicada en el boletín técnico del producto. Se recomienda, para primers, pico 1.8 a 2.0;
4. Observar el tiempo de evaporación en todas las capas del sistema;
5. Utilizar los thinners y los catalizadores recomendados en el boletín técnico, de acuerdo con las condiciones climáticas.

Lijar completamente el área afectada y aplicar la capa nuevamente.

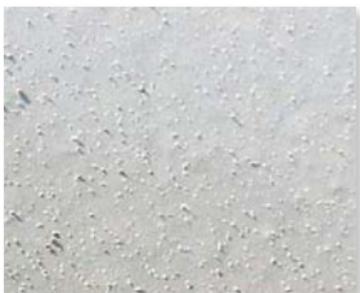
ACUMULACIÓN DE POLVO (OVER SPRAY)

Defecto estructural de la película, derivado de la pulverización seca.

1. Utilizado diluyente con tasa de evaporación muy rápida;
2. Exceso de dilución;
3. Tipo inadecuado de pistola;
4. Mucha distancia entre la pistola y la superficie pintada;
5. Catalizador inadecuado para las condiciones climáticas;
6. Niebla de pintura de trabajos de pintado muy próximos;
7. Utilización de diluyente no recomendado (ej.: thinner).

1. Escoger correctamente el diluyente y/o catalizador, conforme la condición de temperatura y el tamaño de la superficie;
2. Mezclar correctamente los componentes, utilizando regla o vaso de catálisis;
3. Aislar los puestos de trabajo.

Hacer el pulimento. En caso de que no sea suficiente, lijar el local y reaplicar la pintura.

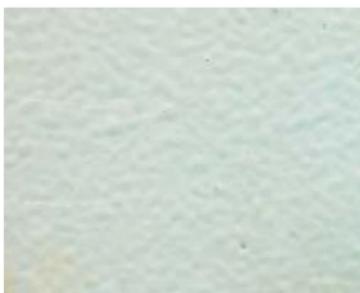
CÁSCARA DE NARANJA

La superficie no queda lisa, su textura recuerda a una cáscara de naranja.

1. Temperatura ambiente muy alta;
2. Pintura con viscosidad muy alta;
3. Tipo inadecuado de pistola, falta de presión de aire o flujo de pintura muy abierto;
4. Distancia muy pequeña entre la pistola y la superficie;
5. Camada de pintura aplicada fuera de la especificación;
6. Catalizador o diluyente inadecuado para la temperatura.

1. Escoger correctamente el diluyente y/o catalizador conforme la condición de temperatura y tamaño de la superficie;
2. Mezclar correctamente los componentes, utilizando regla o vaso de catálisis;
3. Aislar los puestos de trabajo;
4. Ajustar la viscosidad conforme lo indicado;
5. Se recomienda, para aplicación de pintura o barniz, pistola 1.3 a 1.5. Cuanto más diluido el producto, menor será el efecto cáscara de naranja. Obs.: respetar los límites de dilución recomendados por el fabricante.

En casos simples, después de que la pintura se seque, lijar y pulir.

En casos graves, lijar hasta obtener una superficie lisa y repintar.

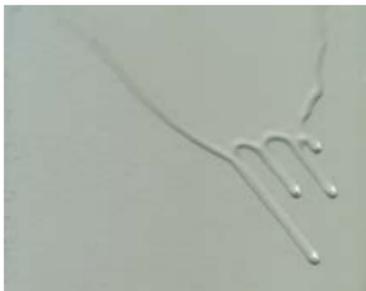
ESCURRIMIENTO

Defecto, en forma de ondas o gotas, ocurrido durante la aplicación del pintado.

1. Tipo inadecuado de pistola;
2. Falta de ajuste de presión de aire;
3. Flujo de la pintura muy abierto;
4. Velocidad de aplicación muy lenta;
5. Distancia corta entre la pistola de pulverización y la superficie a ser pintada;
6. Exceso de dilución;
7. Exceso de camada aplicada;
8. Temperatura ambiente muy baja;
9. Uso de catalizador y/o thinner inadecuado para baja temperatura;
10. Intervalo muy corto entre manos.

1. Utilizar pistola adecuada y en perfectas condiciones. Se recomienda pistola 1.3 a 1.5 en la aplicación de pinturas y barnices;
2. Hacer el ajuste correcto de la pistola;
3. Respetar las recomendaciones conforme variación de la temperatura.

Aguardar el secado completo.

Lijar las partes afectadas.

Preparar la superficie y repintar correctamente.

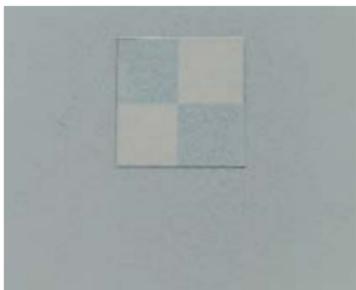
FALLA DE COBERTURA

La mano de pintura deja translucir la base.

1. Color del primer inapropiado;
2. Pintura con bajo poder de cobertura;
3. Color con pigmentos de poca opacidad;
4. Exceso de dilución;
5. Homogeneización inadecuada;
6. Espesor de la pintura aplicada por debajo de la especificación del Boletín Técnico;
7. Respetar los intervalos entre las pasadas (flash off).

1. Utilizar primer con tonalidad más próxima posible de la mano subsecuente;
2. Usar primer teñible de color apropiado;
3. Homogeneizar correctamente la pintura, antes de la aplicación;
4. Efectuar la dilución conforme es indicado en el Boletín Técnico del producto;
5. Aplicar el número de manos suficiente para alcanzar la camada indicada en el Boletín Técnico;
6. Aplicar la pintura en local con iluminación adecuada;
7. Respetar los intervalos entre las pasadas (flash off).

Aguardar el secado completo.

Lijar la superficie y repintar solamente con pintura de acabado, sin necesidad de aplicar nuevamente el primer.
